## Case Study

# Langzeittest von Zwischenlagen auf einer Schwerlaststrecke, Brasilien (BR)

# Höhere Verfügbarkeit für eine stark beanspruchte Strecke

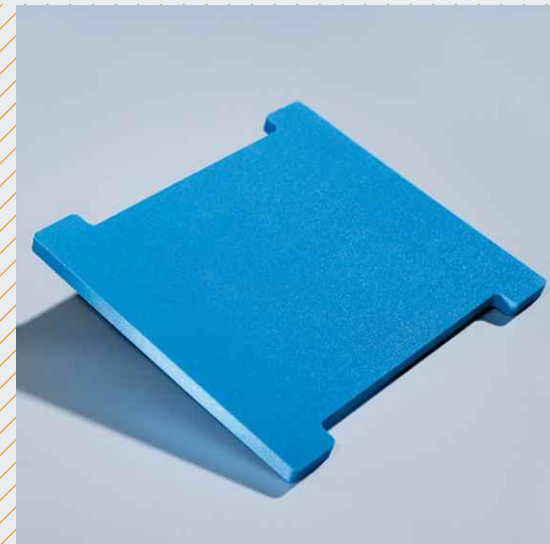
Zwischenlagen aus Sylodyn®

Zwischenlagen von Getzner können schnell und einfach eingebaut bzw. nachgerüstet werden. Sie werden direkt unter dem Schienenfuß verlegt und die Installation bedarf keiner langen Sperrzeiten.

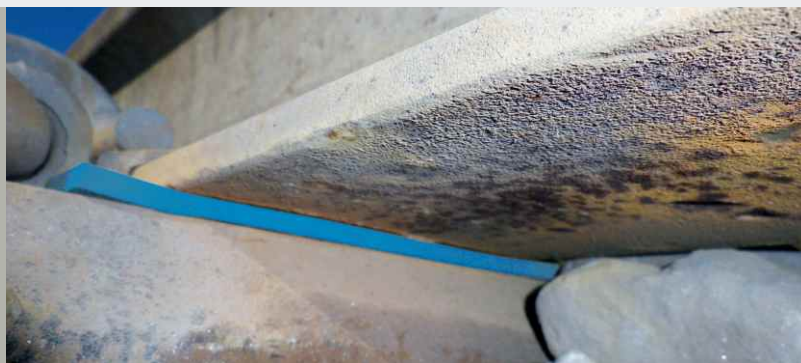
Eingebaute Zwischenlage
